補釘路大整形!路面修復新制上路、道路更平整、 行車更安全

臺中市政府建設局

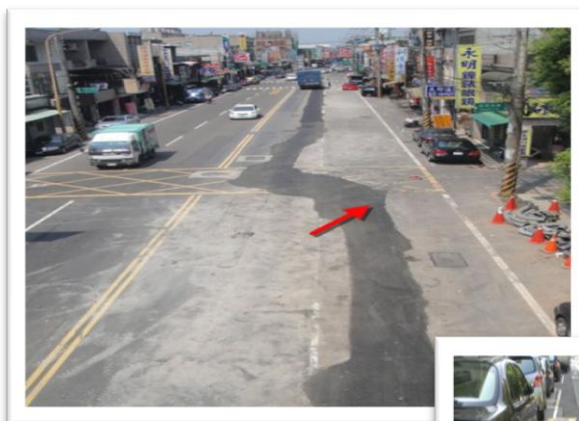
挖挖補補，慘不忍睹!機車族的噩夢，就是騎到重覆挖補的補釘路，甚至還補成彎彎曲曲的蛇行路!(右圖)要閃避因為回填造成的路面縫隙或高低落差，騎士被迫蛇行，造成行車危險!

這種「蛇狀管道封層」橫行，起因是過去道路辦理管線挖掘後，業者自行回填並繳納修復費後，後續由市府依路面狀況統一派工刨除修復，造成一整條路面不平整的補釘路、蛇行路，嚴重影響行車安全!蛇形狀或是東一塊，西一塊的路面，毀損馬路樣貌，也讓影響市容觀瞻!為了補救被”整壞”的馬路，預防其他馬路也被整型失敗，臺中市建設局決定為這些馬路”大整型”。

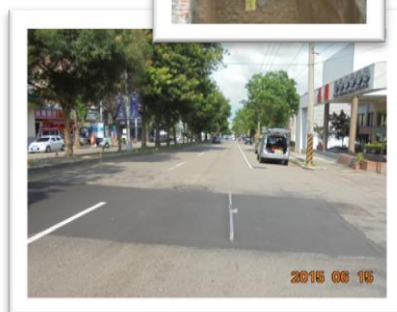
車道修復：

- 「車道刨封」:沿道路縱向挖掘者，依損害範圍進行刨封。
- 「寬度刨封」:沿道路橫向挖掘者，依施工長度以 3.5 公尺寬度進行刨封。
- 「全車道修復」:改變過去「蛇狀管道修復」。
- 「路平一條龍」:於管挖完成同時恢復路面品質，確保行車安全。

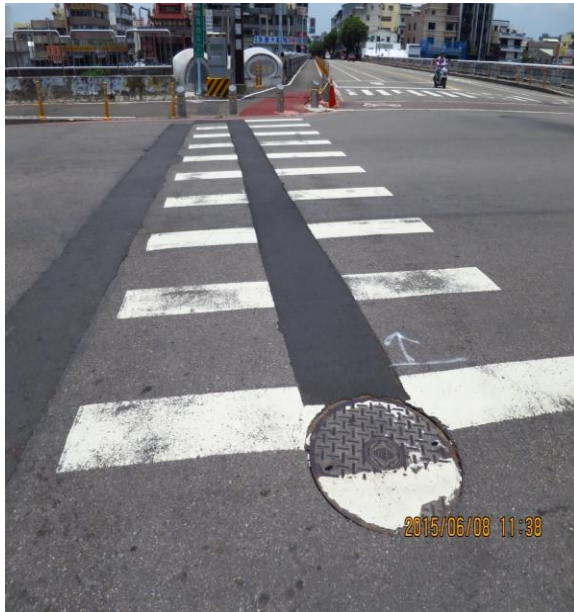
整型前

舊制-蛇狀假修

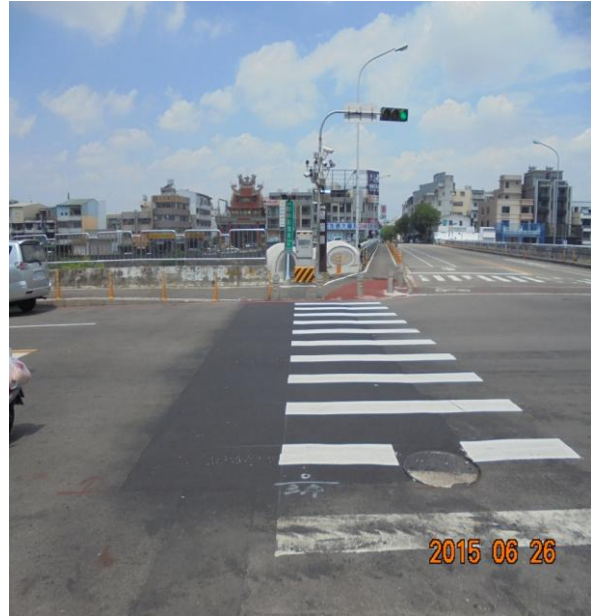
整形後

新制-車道修復
